SZENNYVÍZCSATORNA-HÁLÓZATOK MINŐSÉGELLENŐRZÉSE

„KÉNYSZEREK ÉS LEHETŐSÉGEK”

Kovács Károly–Füstös András

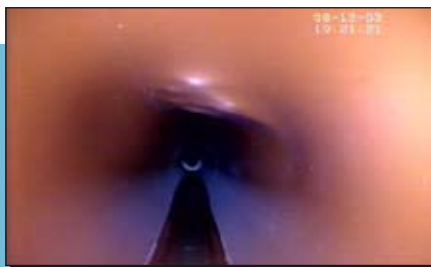
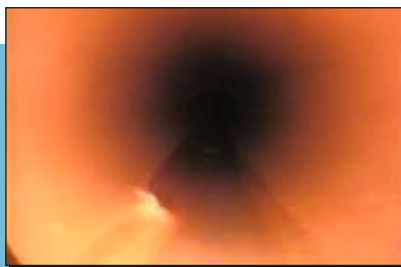
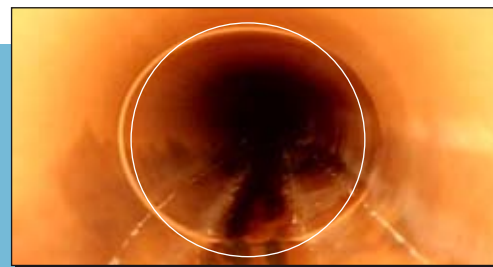
A felsorolásból kiderül, hogy a kiálló kövek eltüntetésé, a megfelelő szerkező ágyazat a cső alatt és a csőzónában, valamint a rétegenkénti előírt tömörítés nem „spórolható” meg, mivel a cső keresztirányú összenyomódásának egyértelmű oka a nem megfelelően kiválasztott és kivitelezett csőágyazat, illetve a földvisszatöltés és a tömörítés szakszerűtlensége. **(1–3. kép)**

1–3. kép A nem megfelelően kiválasztott és kivitelezett csőágyazat, illetve a földvisszatöltés és a tömörítés szakszerűtlenségének eredményei

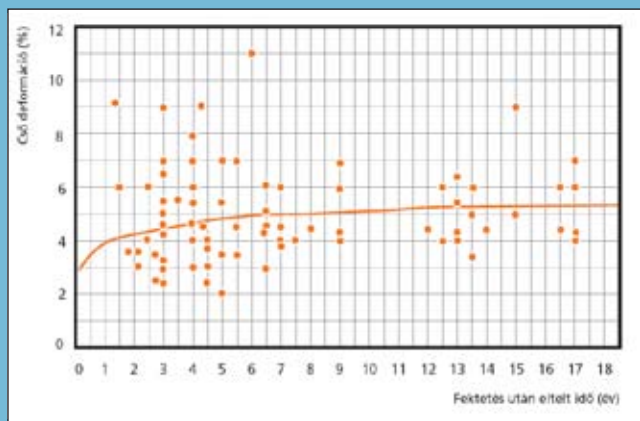
Az 1. ábra (forrás: Holland Minőségellenőrzési Intézet, KOMO által végzett kutatás, Wavin honlap) az újonnan épített és üzemeltetett rugalmas csövek keresztirányú alakváltozás (összelapulások) több mint 15 évnyi vizsgálatának eredményeit mutatja be. Jól látható, hogy az előírt 5%-os cső deformációs küszöb betartása is csak elméletben lehetséges, és ezt támasztják alá az eddigi nyugat-európai (holland, svéd, stb.) gyakorlati példák is! Ismerve a nyugat-európai és a magyar általános kivitelezési színvonalat, kijelenthetjük, hogy a minőség-ellenőrzés során kiemelt jelentőséggel bírnak a csőanyag alakváltozásának mértékére irányuló vizsgálatok.
